COMUNE DI FRASSINELLE POLESINE

DOC. 02

SCHEDE DI RILIEVO

PIANO DI ELIMINAZIONE DELLE BARRIERE ARCHITETTONICHE

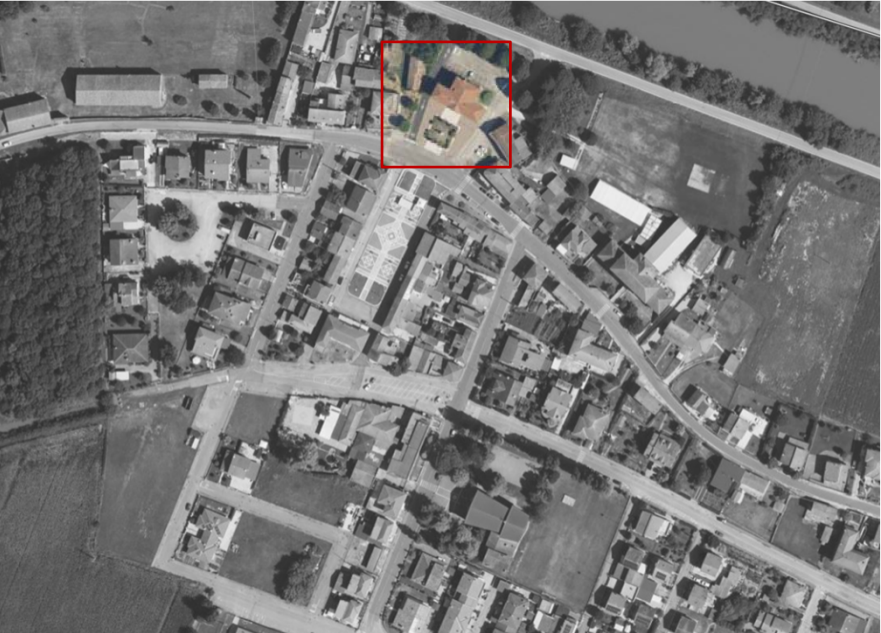
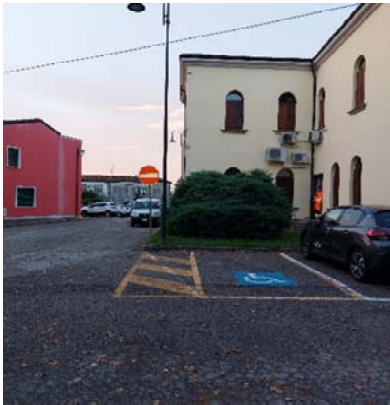
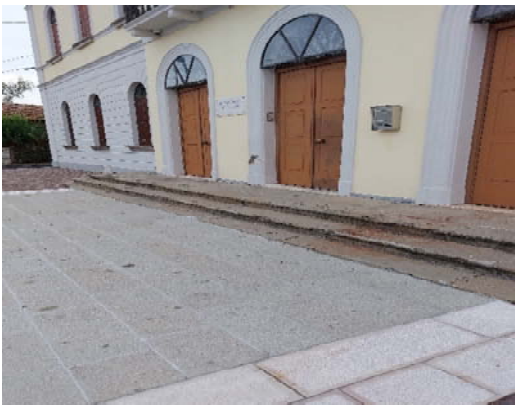
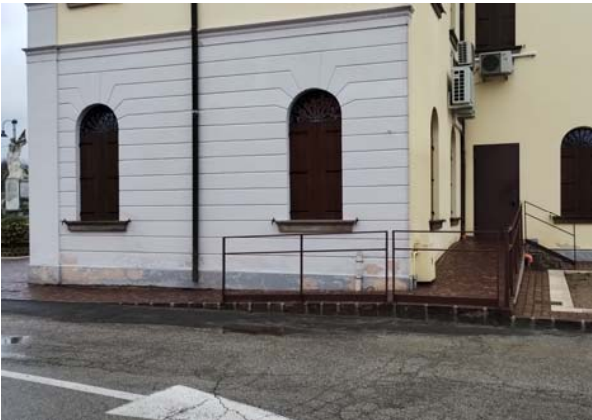
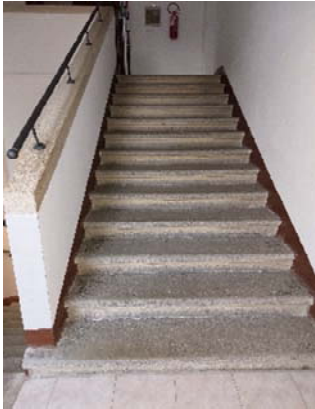
MUNICIPIO

1.2	La segnaletica orizzontale e verticale è conforme alla normativa?	NO	E1_1.2_C1	Segnaletica verticale assente	Parcheggio retrostante il Municipio
ACCESSI

2.1	Il percorso pedonale che collega l'edificio al punto di fermata dei mezzi di trasporto è privo di barriere?	NO	E1_2.1_C1	Fermata dei mezzi pubblici non raggiungibile autonomamente dai fruitori disabili	-
			E1_2.1_C2	Fasce disposte a 30 cm da fine ed inizio scala/rampa assenti	Rampa in prossimità dell'ingresso sul retro; scalinata ingresso principale
			E1_2.1_C3	Guide per non vedenti assenti lungo tutto il tratto	Esterno
			E1_2.1_C4	Assenza di attraversamento pedonale e percorso in sicurezza	Piazza del Popolo
			E1_2.1_C5	Parapetto e corrimano della rampa assenti	Scalinata ingresso principale

2.2	La finitura della pavimentazione dei percorsi pedonali esterni è in buono stato e antisdrucciolo?	NO	E1_2.2_C1	Tratti di pavimentazione inadeguata	Scalinata ingresso principale

3.4	Sono presenti maniglioni e corrimano in vicinanza degli apparecchi, con posizione e caratteristiche adeguate?	NO	E1_3.4_C1	Maniglione ribaltabile accostato al W.C. assente	Servizi igienici per disabili

4.1	La struttura è dotata di adeguati sistemi per il raggiungimento dei vari livelli dell'edificio anche a persona con disabilità? (ascensore, servoscala, ecc.)	NO	E1_4.1_C1	Dislivelli nel percorso interno	Collegamento dei due livelli del piano primo: n.3 punti di dislivello

4.5	Il corrimano del corpo scala sborda 30 cm oltre l'inizio e la fine delle rampe?	NO	E1_4.5_C1	Sporgenza del corrimano oltre i 30 cm dall'inizio e dalla fine delle scale/rampe assente	Scalinata interna

4.7	I gradini delle scale hanno le caratteristiche richieste dalla norma? (rapportoalzata/pedata, larghezza 120 cm, fasce antiscivolo, fasce 30 cm)	NO	E1_4.7_C1	Rapoorto alzata/pedata non a norma	Scalinata a fianco della rampa al piano terra
			E1_4.7_C2	Fasce antiscivolo assenti	Scalinata interna; scalinata a fianco della rampa al piano terra

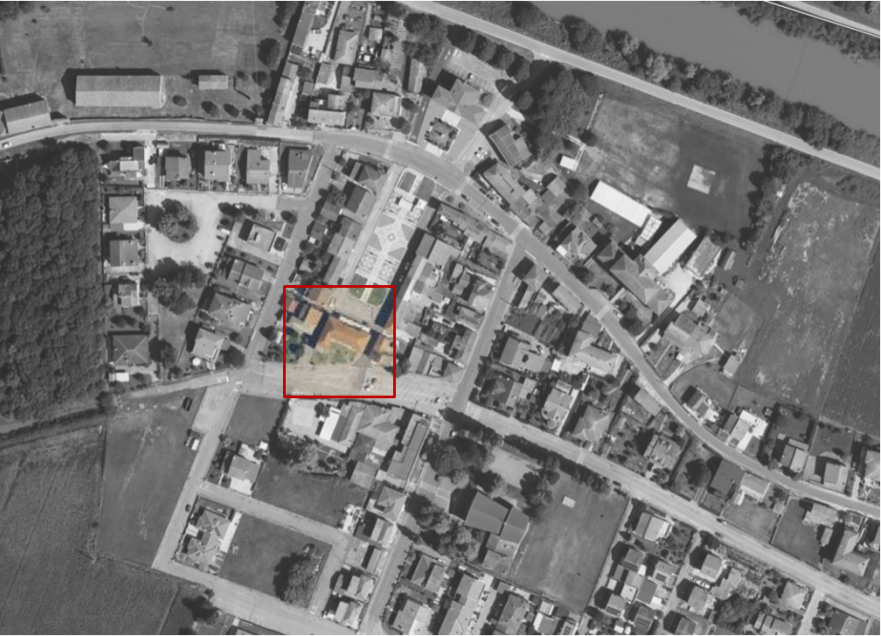
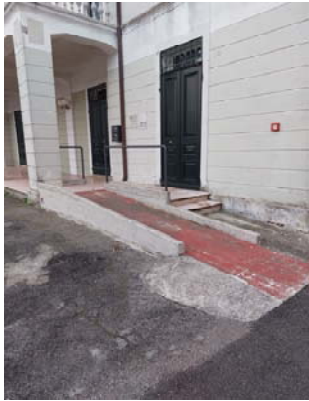
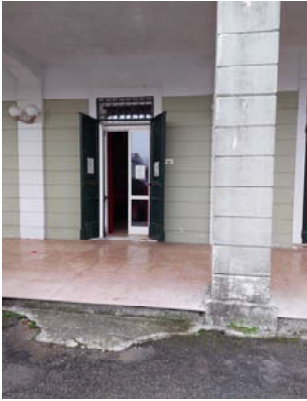
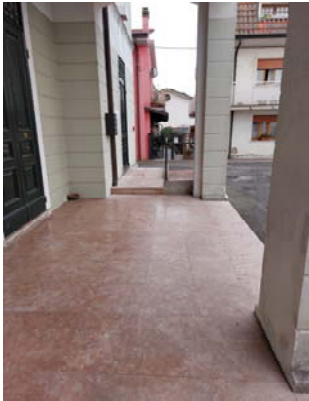
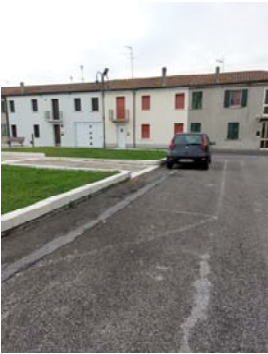
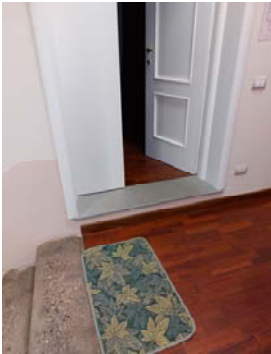
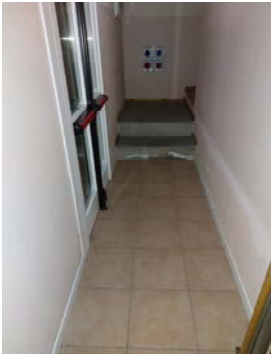
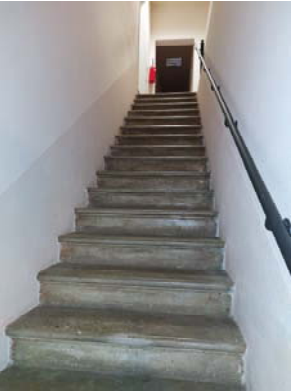
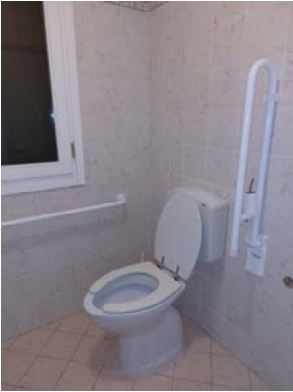
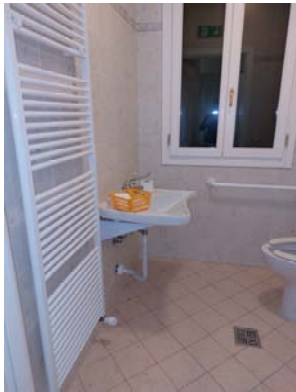
CASA DEL POPOLO

1.2	La segnaletica orizzontale e verticale è conforme alla normativa?	NO	E2_1.2_C1	Parcheggio per disabili assente	Parcheggio pubblico di fronte all'edificio
ACCESSI

2.1	Il percorso pedonale che collega l'edificio al punto di fermata dei mezzi di trasporto è privo di barriere?	NO	E2_2.1_C1	Fermata dei mezzi pubblici non raggiungibile autonomamente dai fruitori disabili	-
			E2_2.1_C2	Corrimano della rampa non conforme alla normativa	Rampa in prossimità dell'ingresso secondario
			E2_2.1_C3	Fasce disposte a 30 cm da fine ed inizio scala/rampa assenti	Rampa in prossimità dell'ingresso sul retro; scalinata ingresso principale
			E2_2.1_C4	Guide per non vedenti assenti lungo tutto il tratto	Esterno
			E2_2.1_C5	Assenza di attraversamento pedonale	Marciapiede da Piazza del Popolo all'edificio
			E2_2.1_C6	Dislivelli nel percorso esterno	Piano rampa/piano di accesso

2.2	La finitura della pavimentazione dei percorsi pedonali esterni è in buono stato e antisdrucciolo?	NO	E2_2.2_C1	Tratti di pavimentazione inadeguata	Rampa in prossimità dell'ingresso

2.3	La zona antistante e retrostante la porta di ingresso e complanare con una piattaforma libera di min. 140x140 cm?	NO	E2_2.3_C1	Area libera antistante la porta d'ingresso non conforme alla normativa	Ingresso in prossimità della rampa
			E2_2.3_C2	Area libera antistante la porta d'ingresso non complanare	Ingresso teatro

ART.	PUNTO DI VERIFICA	RISPOSTA	COD.	CRITICITA'	POSIZIONE
SERVIZI IGIENICI					
3.1	La struttura è dotata di servizi igienici con dimensioni minime tali da essere utilizzabili anche da persone con disabilità e in numero adeguato?	NO	E2_3.1_C1	Dimensioni bagno non a norma	Servizi igienici per disabili

3.2	La porta d'ingresso al servizio igienico ha una larghezza minima di 80 cm?	SI	E2_3.2_C1	Nessuna criticità	-
3.3	I sanitari hanno dimensioni e distanze previste dalla norma?	NO	E2_3.3_C1	Spazi non conformi	Servizi igienici per disabili

4.1	La struttura è dotata di adeguati sistemi per il raggiungimento dei vari livelli dell'edificio anche a persona con disabilità? (ascensore, servoscala, ecc.)	NO	E2_4.1_C1	Sistemi alternativi alle scale per il raggiungimento dei vari livelli dell'edificio assenti	Dal piano terra al piano primo
			E2_4.1_C2	Dislivelli nel percorso interno	Accesso alla platea sopraelevata
			E2_4.1_C3	Dislivelli nel percorso interno	Dal piano terra al piano del palco

5.2	I corridoi hanno una larghezza minima di 90 cm? Gli elementi di arredo sono posizionati in modo da non creare ostacolo o strozzature?	NO	E2_5.2_C1	Larghezza corridoio insufficiente	Scalinata/corridoio verso il palco
			E2_5.2_C2	Altezza banco informativo non a norma	Banco informativo ingresso

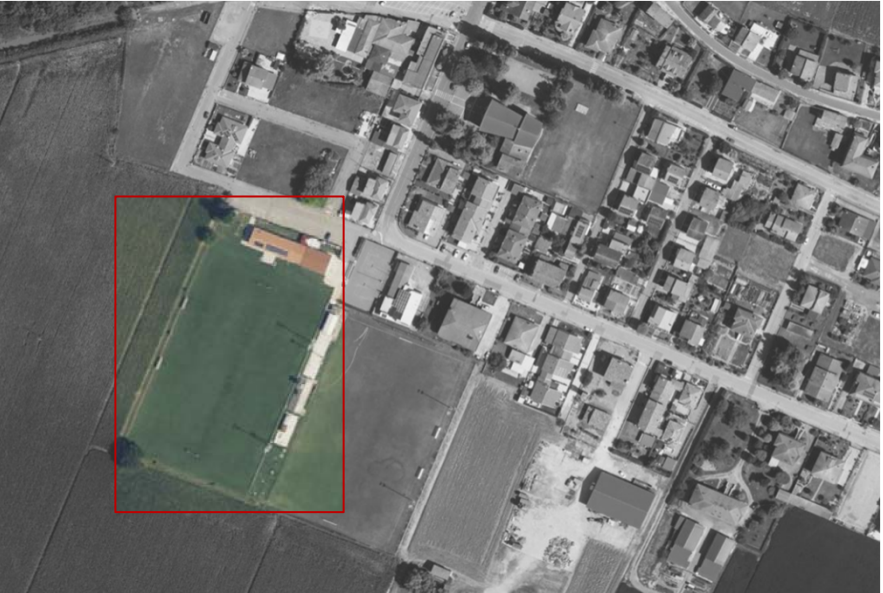
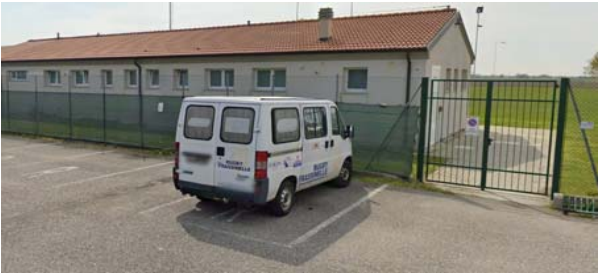
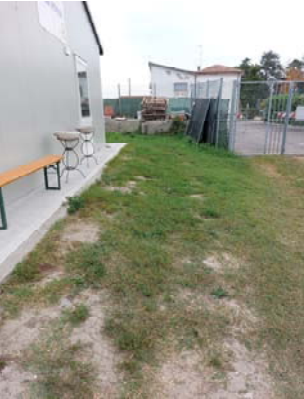
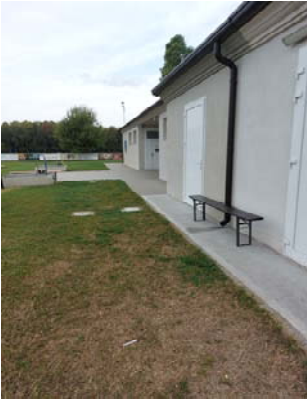
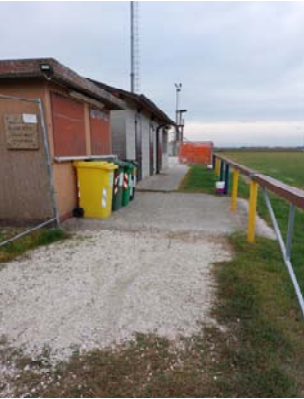
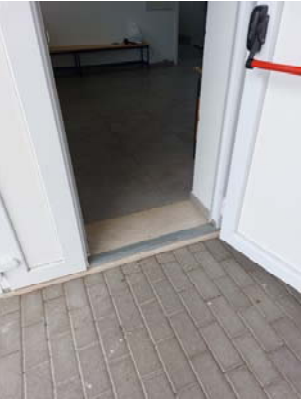
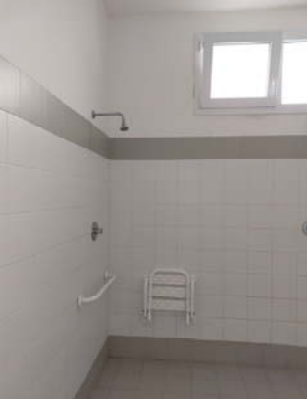
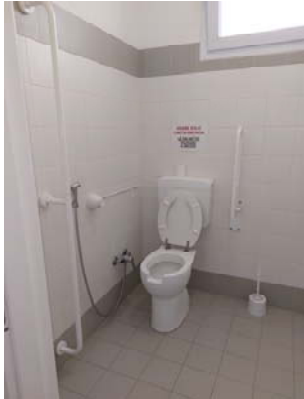
CAMPO SPORTIVO RUGBY

1.2	La segnaletica orizzontale e verticale è conforme alla normativa?	NO	E3_1.2_C1	Segnaletica verticale assente	Parcheggio pubblico in prossimità degli impianti
			E3_1.2_C2	Segnaletica orizzontale stinta	Parcheggio pubblico in prossimità degli impianti
ACCESSI

2.1	Il percorso pedonale che collega l'edificio al punto di fermata dei mezzi di trasporto è privo di barriere?	NO	E3_2.1_C1	Fermata dei mezzi pubblici non raggiungibile autonomamente dai fruitori disabili	Dalla fermata all'ingresso
			E3_2.1_C2	Assenza di attraversamento pedonale	Dal parcheggio disabili al marciapiede verso la struttura
			E3_2.1_C3	Guide per non vedenti assenti lungo tutto il tratto	Esterno

2.2	La finitura della pavimentazione dei percorsi pedonali esterni è in buono stato e antisdrucciolo?	NO	E3_2.2_C1	Tratti di pavimentazione in erba, che rendono il percorso impraticabile ai fruitori disabili	Dal cancello al marciapiede perimetrale della struttura

2.3	La zona antistante e retrostante la porta di ingresso è complanare con una piattaforma libera di min. 140x140 cm?	NO	E3_2.3_C1	Area libera antistante la porta d'ingresso non complanare	Soglie di ingresso
			E3_2.3_C2	Area libera antistante la porta d'ingresso non sufficiente	Ingressi in prossimità del marciapiede

ART.	PUNTO DI VERIFICA	RISPOSTA	COD.	CRITICITA'	POSIZIONE
SERVIZI IGIENICI					
3.1	La struttura è dotata di servizi igienici con dimensioni minime tali da essere utilizzabili anche da persone con disabilità e in numero adeguato?	SI	E3_3.1_C1	Servizi igienici non praticabili per i fruitori disabili	Servizi igienici BAR interno alla struttura

3.6	Il bagno o spogliatoio è dotato di doccia accessibile? (solo per alcuni tipi di struttura, es. Impianti sportivi, alloggi, ecc.)	NO	E3_3.6_C1	Docce non completamente a norma	Docce spogliatoi
			E3_3.6_C2	Docce non praticabili per i fruitori disabili	Docce Locale Arbitri
COLLEGAMENTI VERTICALI

ART.	PUNTO DI VERIFICA	RISPOSTA	COD.	CRITICITA'	POSIZIONE
PERCORSI					
5.1	La finitura della pavimentazione è in buono stato e antisdrucciolevole?	NO	E3_5.1_C1	Tratti di pavimentazione in erba, che rendono il percorso impraticabile ai fruitori disabili	Dal marciapiede perimetrale della struttura alle tribune

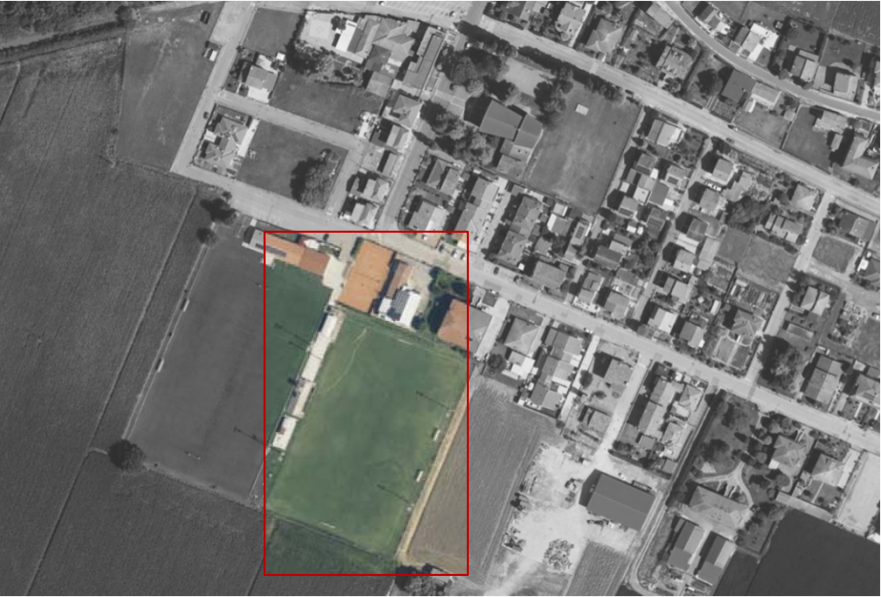
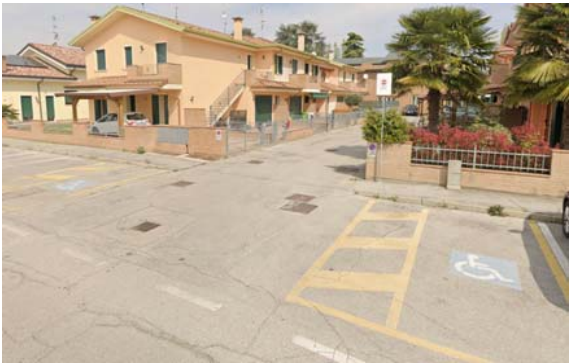
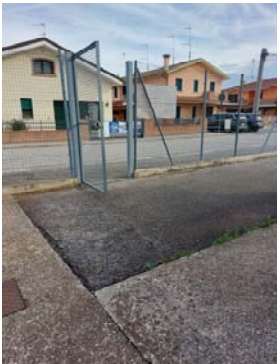
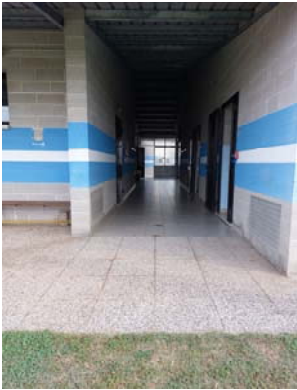
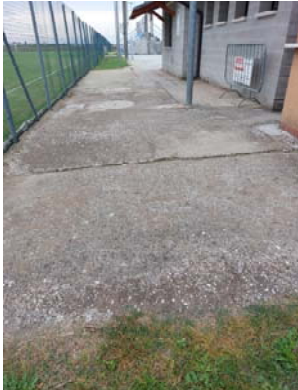
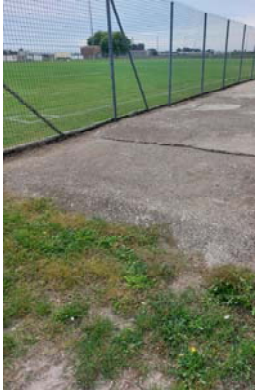
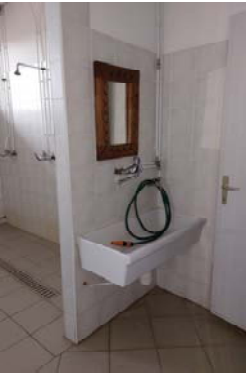
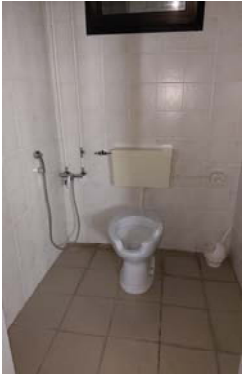
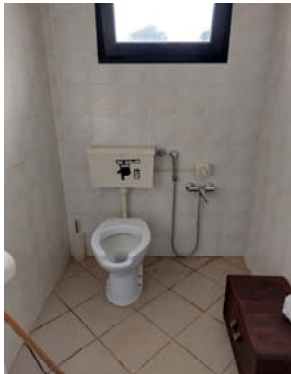
CAMPO SPORTIVO TENNIS

1.2	La segnaletica orizzontale e verticale è conforme alla normativa?	NO	E4_1.2_C1	Segnaletica verticale assente	Parcheggi via Matteotti prospiciente l'edificio
			E4_1.2_C2	Segnaletica orizzontale stinta	Parcheggi via Matteotti prospiciente l'edificio
ACCESSI

2.1	Il percorso pedonale che collega l'edificio al punto di fermata dei mezzi di trasporto è privo di barriere?	NO	E4_2.1_C1	Fermata dei mezzi pubblici non raggiungibile autonomamente dai fruitori disabili	-
			E4_2.1_C2	Guide per non vedenti assenti lungo tutto il tratto	Esterno
			E4_2.1_C3	Assenza di attraversamento pedonale	Dal parcheggio disabili al Marciapiede verso la struttura

2.2	La finitura della pavimentazione dei percorsi pedonali esterni è in buono stato e antisdrucciolo?	NO	E4_2.2_C1	Tratti di pavimentazione inadeguata	Ingresso e viale pedonale perimetrale alla struttura

2.3	La zona antistante e retrostante la porta di ingresso è complanare con una piattaforma libera di min. 140x140 cm?	NO	E4_2.3_C1	Area libera antistante la porta d'ingresso non complanare	Soglie di ingresso

ART.	PUNTO DI VERIFICA	RISPOSTA	COD.	CRITICITA'	POSIZIONE
SERVIZI IGIENICI					
3.1	La struttura è dotata di servizi igienici con dimensioni minime tali da essere utilizzabili anche da persone con disabilità e in numero adeguato?	NO	E4_3.1_C1	Servizi igienici non praticabili per i fruitori disabili	Servizi igienici CALCIO e TRIBUNE
			E4_3.1_C2	Servizi igienici non praticabili per i fruitori disabili	Servizi igienici TENNIS

3.3	I sanitari hanno dimensioni e distanze previste dalla norma?	NO	E4_3.3_C1	Servizi igienici non praticabili per i fruitori disabili	Tutti i bagni
3.4	Sono presenti maniglioni e corrimano in vicinanza degli apparecchi, con posizione e caratteristiche adeguate?	NO	E4_3.4_C1	Maniglioni assenti	Tutti i bagni

3.5	Lo specchio è posizionato ad una altezza adeguata per persona seduta?	NO	E4_3.5_C1	Specchio assente	Tutti i bagni
3.6	Il bagno o spogliatoio è dotato di doccia accessibile? (solo per alcuni tipi di struttura, es. Impianti sportivi, alloggi, ecc.)	NO	E4_3.6_C1	Docce non praticabili per i fruitori disabili	Docce spogliatoi
COLLEGAMENTI VERTICALI

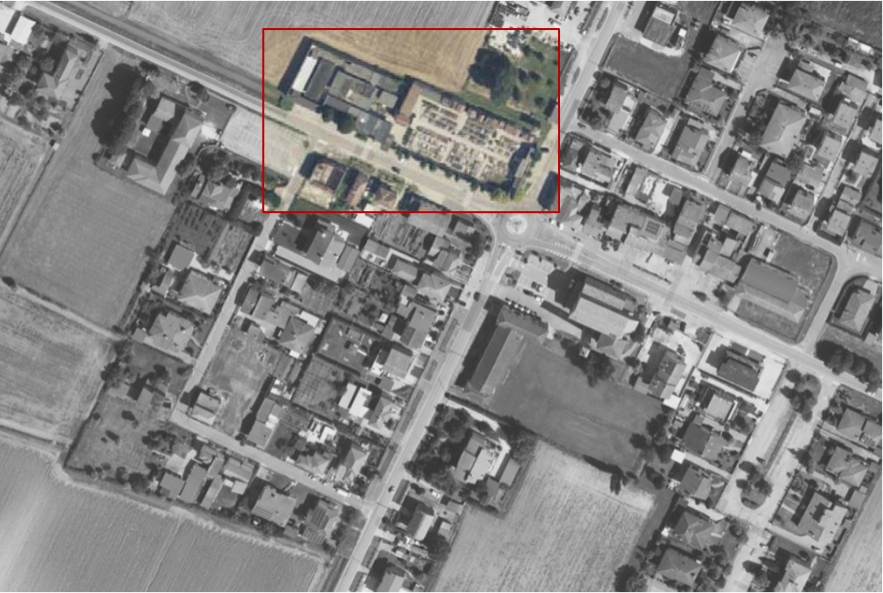
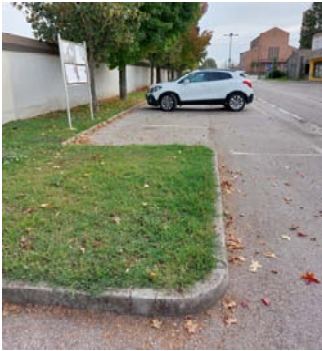
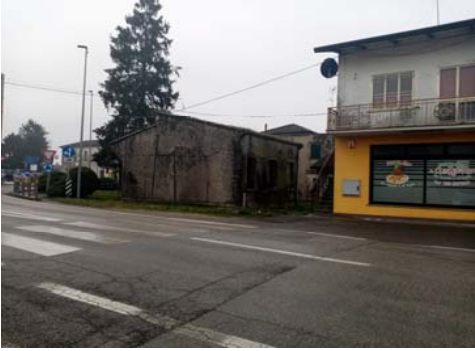
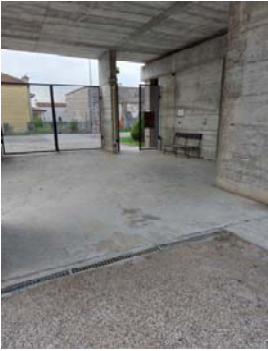
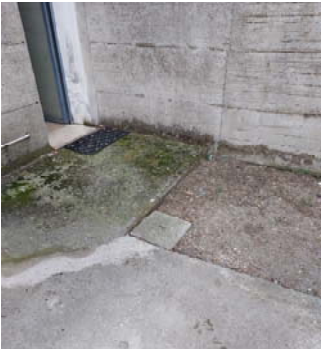
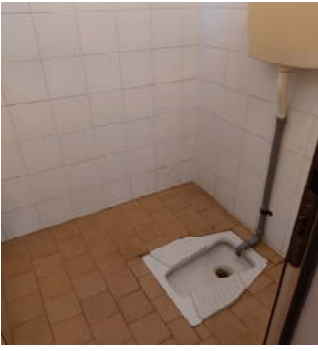
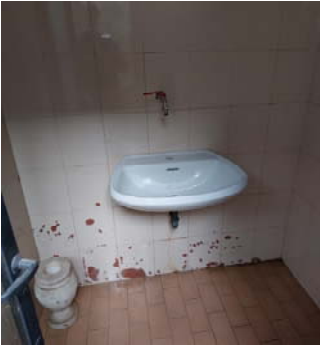
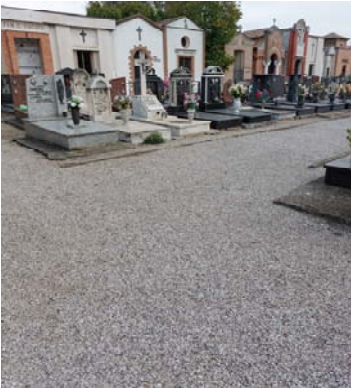
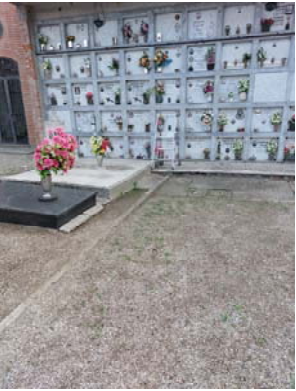
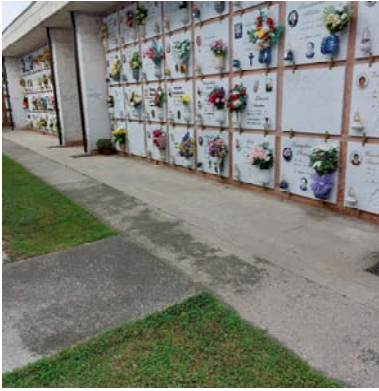
CIMITERO

ART.	PUNTO DI VERIFICA	RISPOSTA	COD.	CRITICITA'	POSIZIONE
PARCHEGGI					
1.1	Ci sono parcheggi riservati per persone con disabilità in prossimità del percorso di collegamento all'accesso?	NO	E5_1.1_C1	Parcheggio per disabili assente	Parcheggio pubblico di fronte all'edificio

1.2	La segnaletica orizzontale e verticale è conforme alla normativa?	NO	E5_1.2_C1	Parcheggio per disabili assente	Parcheggio pubblico di fronte all'edificio
ACCESSI

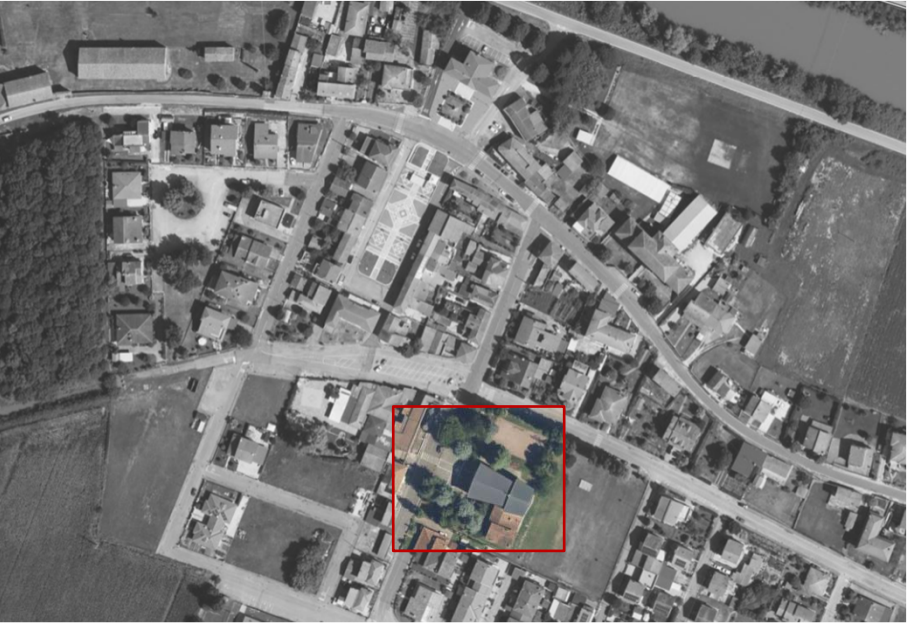
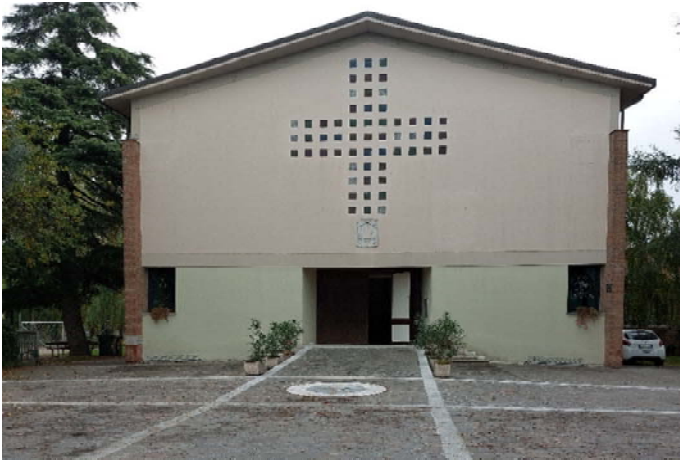
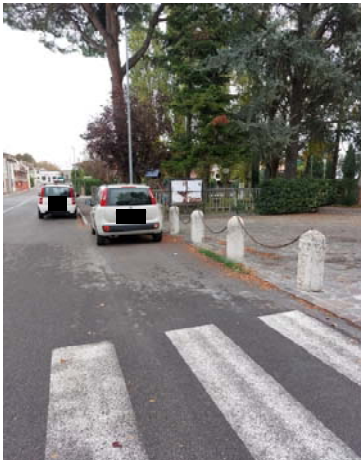
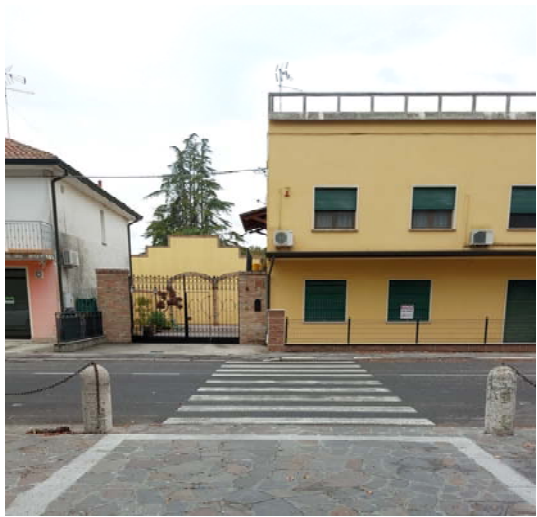
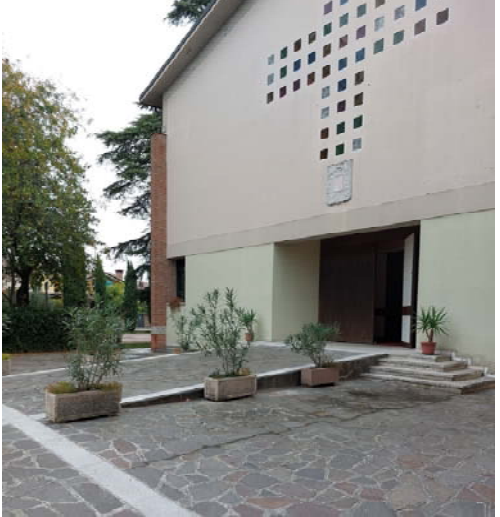
CHIESA CAPOLUOGO

ART.	PUNTO DI VERIFICA	RISPOSTA	COD.	CRITICITA'	POSIZIONE
PARCHEGGI					
1.1	Ci sono parcheggi riservati per persone con disabilità in prossimità del percorso di collegamento all'accesso? La segnaletica orizzontale e verticale è conforme alla normativa?	NO	AU1_1.1_C1	Parcheggio per disabili assente	Parcheggio prospiciente all'edificio
PERCORSI

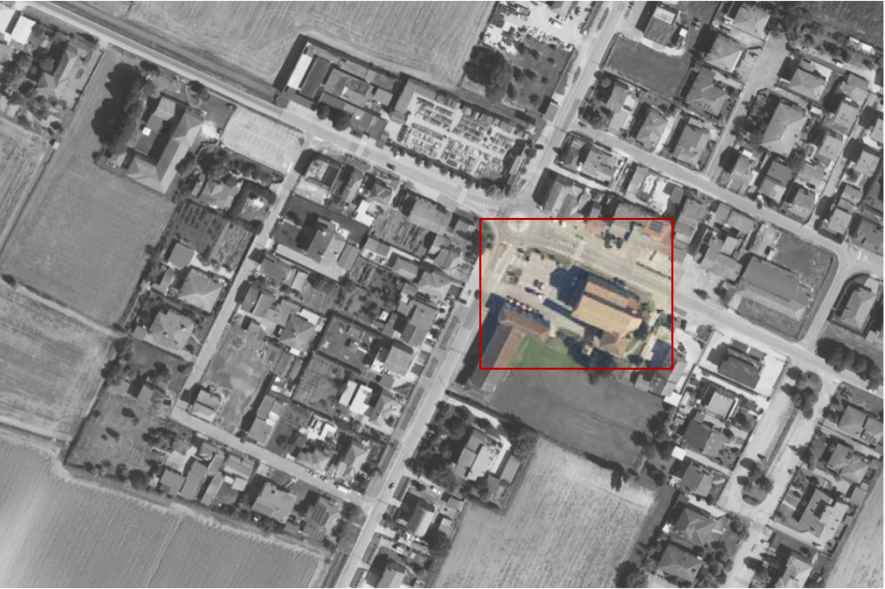
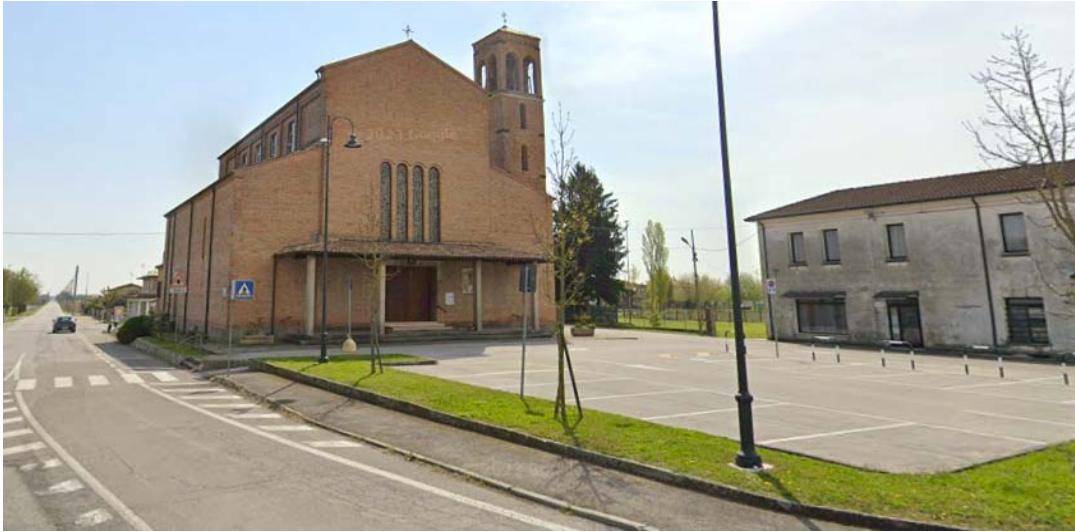
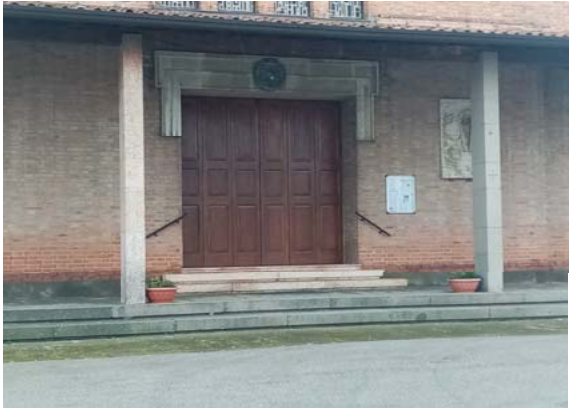
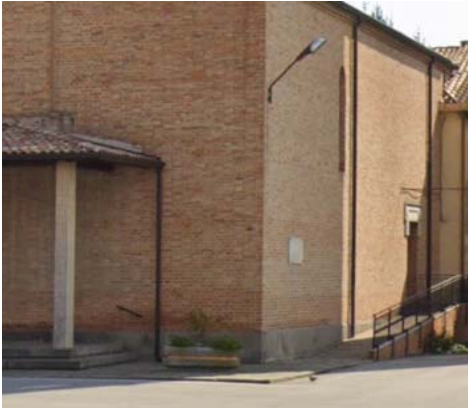
PUNTO DI RILIEVO	
Descrizione tipologia sito	SPAZIO URBANO
ID sito	AU2
Indirizzo sito	PIAZZA G. MARCONI
Data sopralluogo sito	Dicembre 2023

ART.	PUNTO DI VERIFICA	RISPOSTA	COD.	CRITICITA'	POSIZIONE
PARCHEGGI					
1.1	Ci sono parcheggi riservati per persone con disabilità in prossimità del percorso di collegamento all'accesso? La segnaletica orizzontale e verticale è conforme alla normativa?	SI	AU2_1.1_C1	Nessuna criticità	-
PERCORSI

2.1	Il percorso pedonale ha una larghezza minima di 90 cm lungo tutto il tragitto?	SI	AU2_2.1_C1	Nessuna criticità	-
2.2	Il percorso pedonale è dotato di allargamenti per consentire la rotazione della carrozzina? (una piazzola da 140x140 ogni 10 m)	SI	AU2_2.2_C1	Nessuna criticità	-
